RD28 Sansac Veinazès
Entre Castagner et Bouissou
PR20.800
Reportage travaux de sécurisation
2015

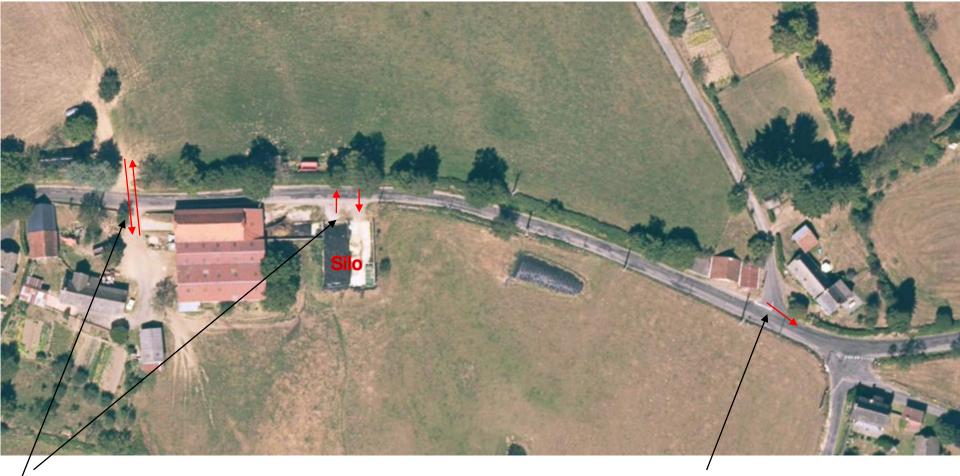
L'agriculteur fait traverser quotidiennement la départementale par ses bêtes.

Il empiète sur la chaussée pour charger ou décharger le silo.

La visibilité en sortie de la voirie communale est quasi nulle à gauche.

Le tracé est fluide et la vitesse de référence est de 80km/heure. Les distances de visibilité aux carrefours ne sont donc pas adaptées et la zone est donc dangereuse.

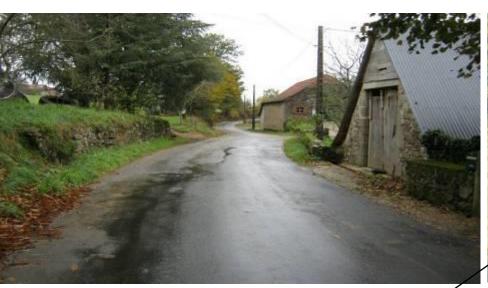
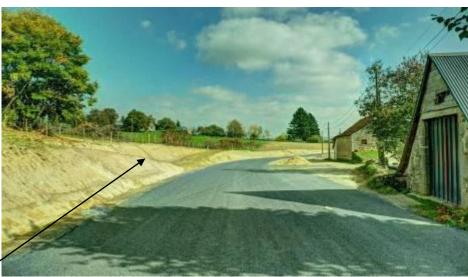
Visibilité en sortie de l'exploitation

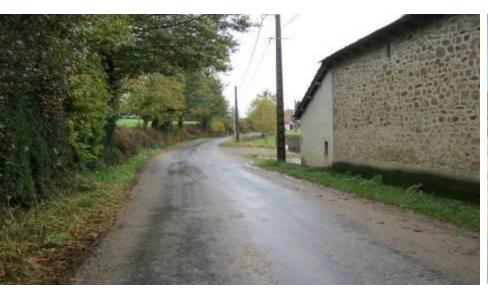
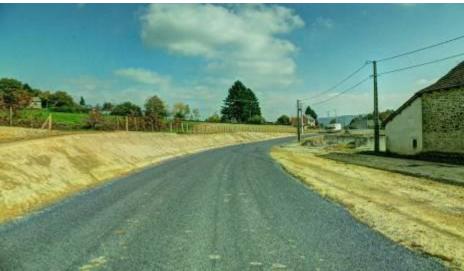
Accès au pré. Visibilité en sortie de l'exploitation

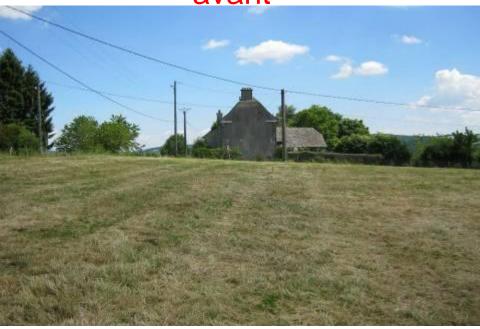
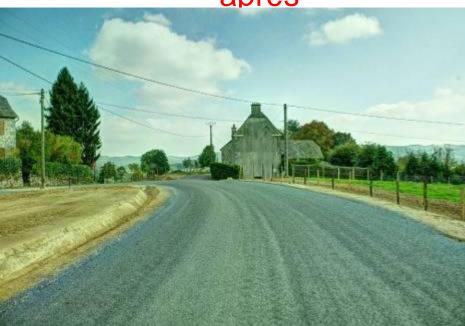
Les poteaux déplacés.

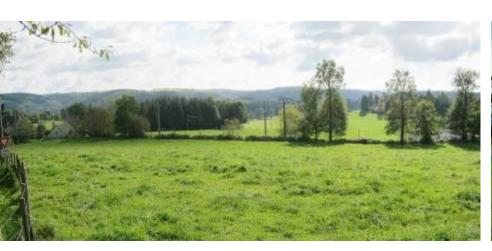
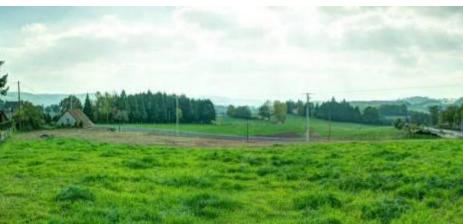
L'ancienne voirie remise en culture.
