CONSEIL DEPARTEMENTAL DU CANTAL

Dérogation PL sur RD 135**LE PRESIDENT DU CONSEIL DEPARTEMENTAL,**

**PROCES VERBAL
DE CONSTAT**

- Qu'il va être réalisé un chantier privé qui va nécessiter le passage d'engins sur la RD 135 sur la commune de FONTANGES (15).
- Qu'il me demande de me rendre sur place afin d'effectuer un état de la voirie de la RD 135 sur toute la montée qui va être empruntée par les poids lourds.

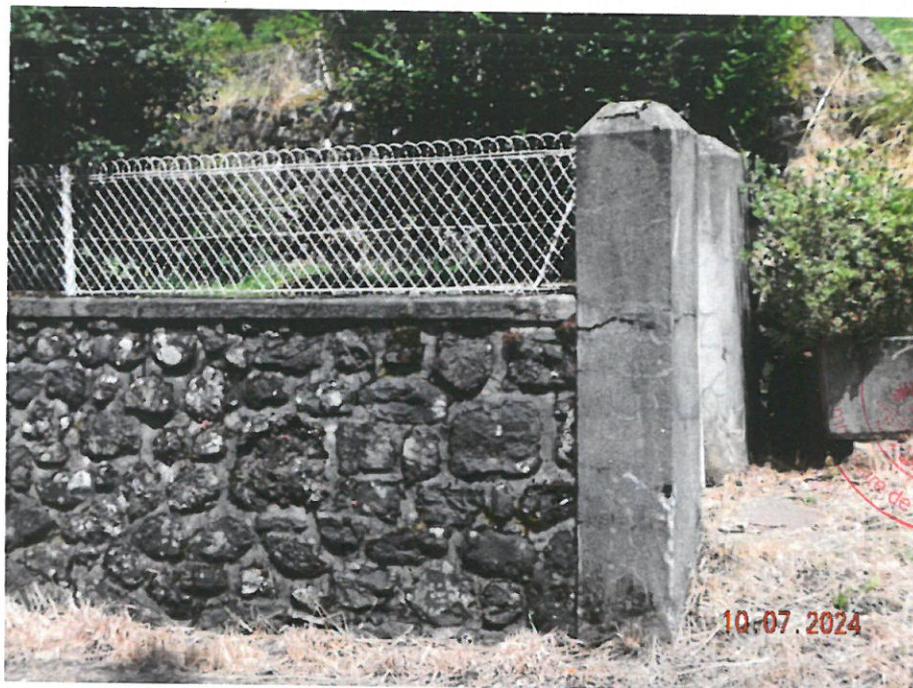
PHOTO N°1

Il existe un mur de soutènement en pierres qui est ancien, avec des joints fissurés. Le pilier de droite est ébréché et fissuré, le couronnement du mur est cassé à plusieurs endroits (**Photos n°1, 2, 3, 4, 5, 6, 7, 8, 9, 10 et 11**).

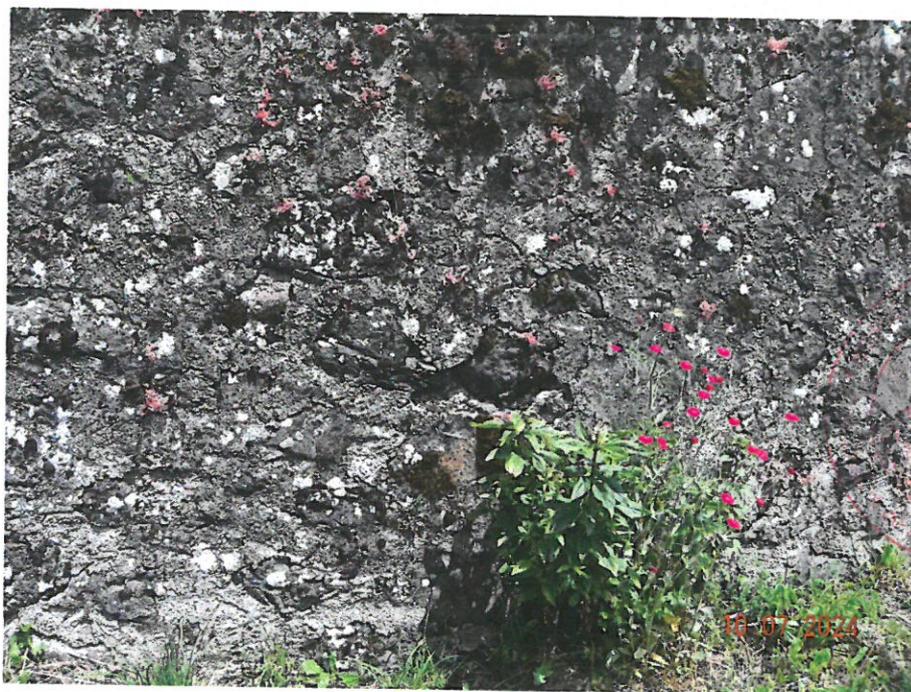
PHOTO N°13

Il existe un mur en pierres fissuré, en mauvais état général, avec des parties de crépi décollées (**Photos n°12 et 13**) à droite du portail bois (**Photo n°14**).

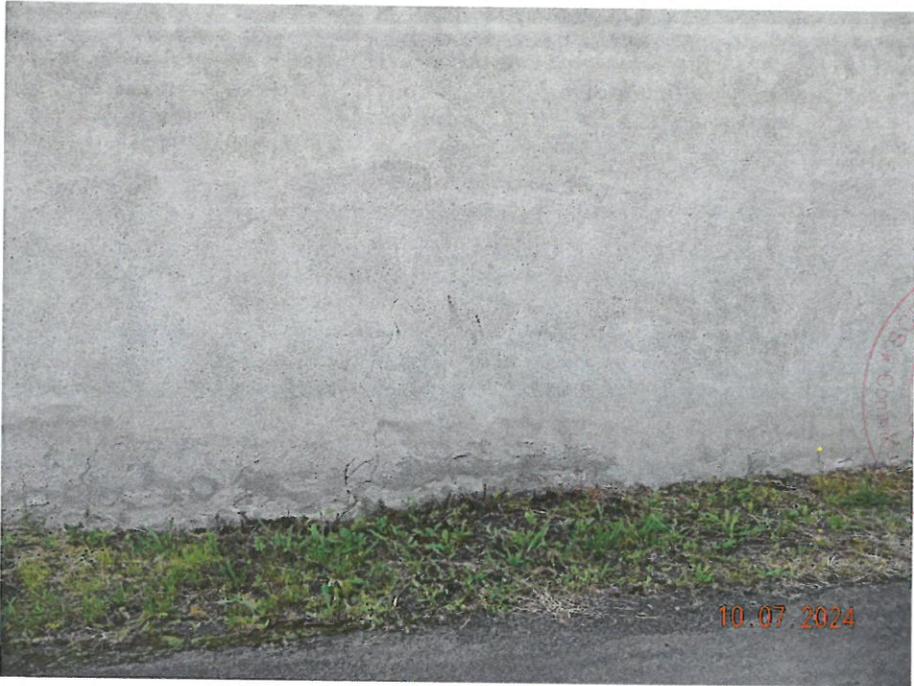
PHOTO N°35

A noter : 2 fissures à l'angle à la jonction des 2 parties, le crépi est dégradé à la base sur la 2^{ème} partie et il existe 2 fissures verticales (**Photos n°35 et 36**).

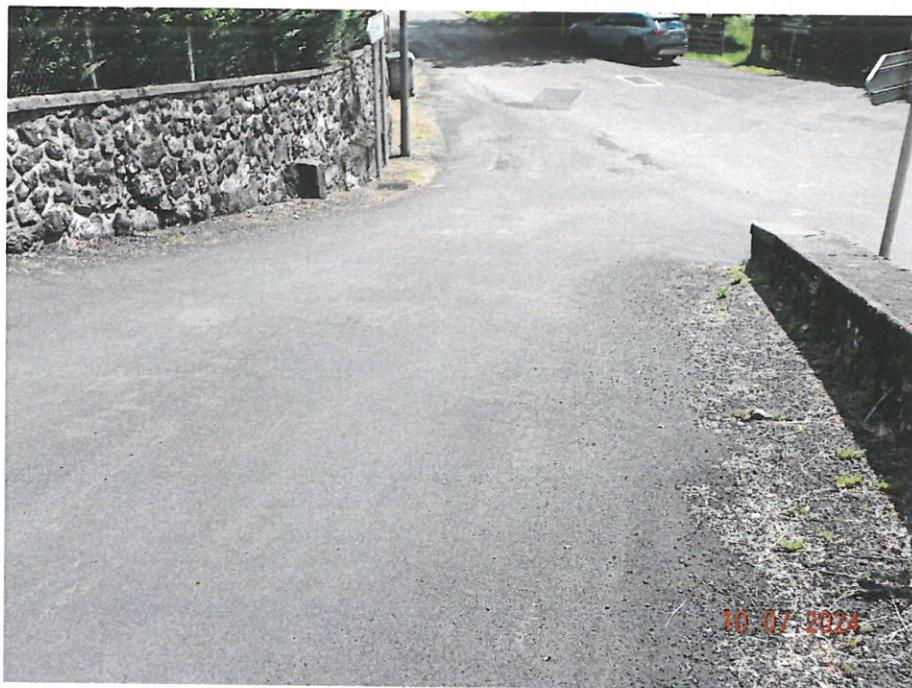
PHOTO N°59

Le revêtement en enrobé est en assez bon état général. Il présente quelques trous et craquelures par endroits (**Photos n°59, 60, 61, 62, 63, 64, 65, 66, 67, 68, 69, 70, 71, 72 et 73**).

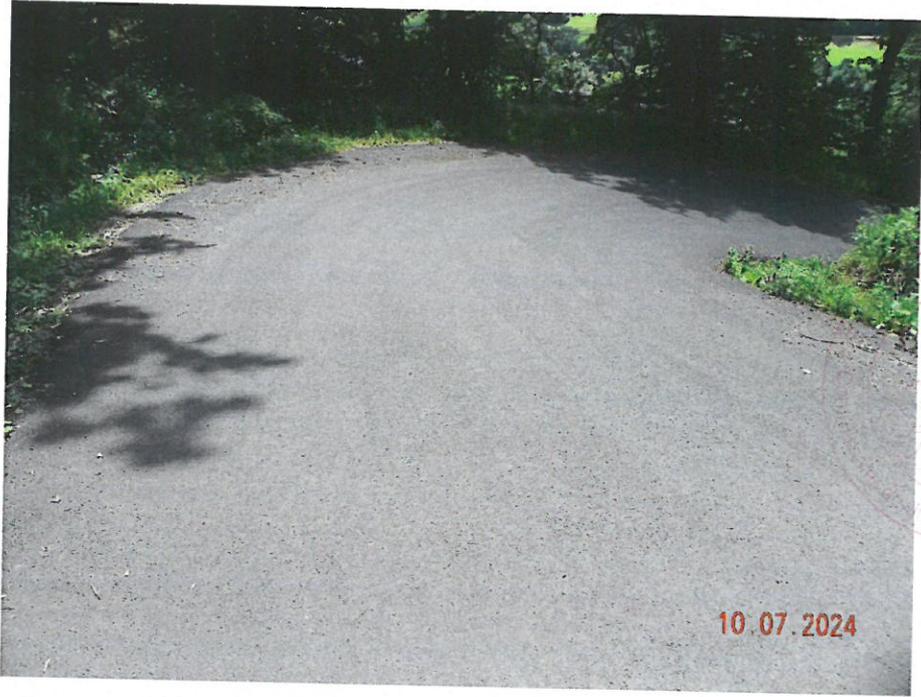
PHOTO N°74

La voirie présente un revêtement en bon état général. Quelques dégradations sur la partie gauche après le 1^{er} virage, puis quelques trous sur la 2^{ème} partie, une fissuration avant le 2^{ème} virage (**Photos n°74, 75, 76, 77, 78, 79, 80, 81, 82, 83, 84, 85, 86, 87, 88, 89, 90 et 91**).

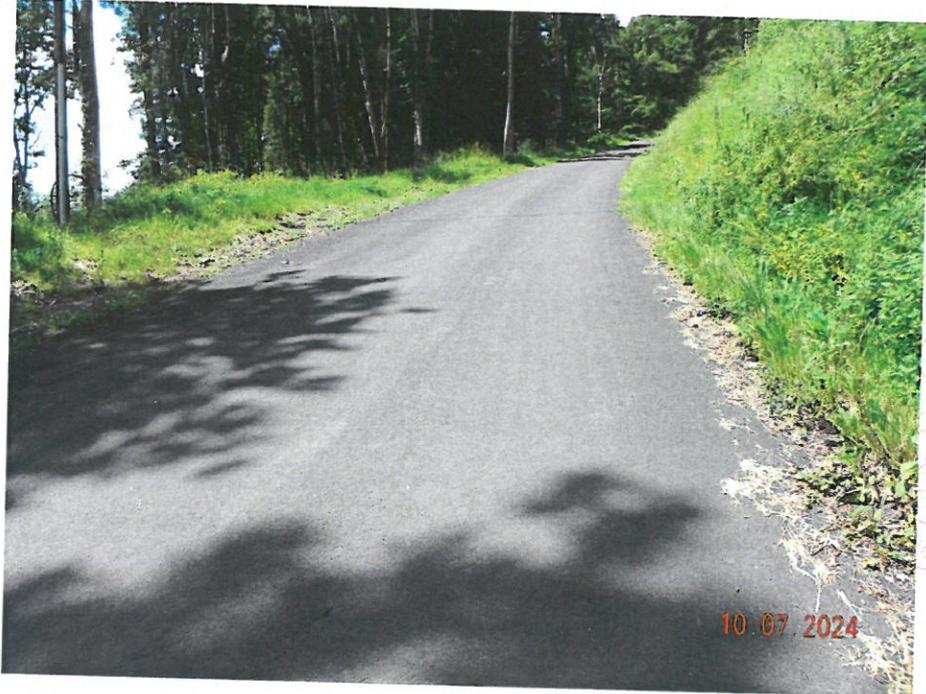
PHOTO N°92

A noter un petit affaissement côté gauche et quelques trous sur la 1^{ère} partie (**Photos n°92, 93, 94, 85, 96, 97 et 98**) puis sur la 2^{ème} partie, le revêtement est en bon état avec quelques craquelures sur le côté droit en montant et un léger affaissement, quelques petits trous (**Photos n°99, 100, 101, 102, 103, 104, 105, 106, 107, 108, 109, 110, 111, 112, 113, 114, 115 et 116**).

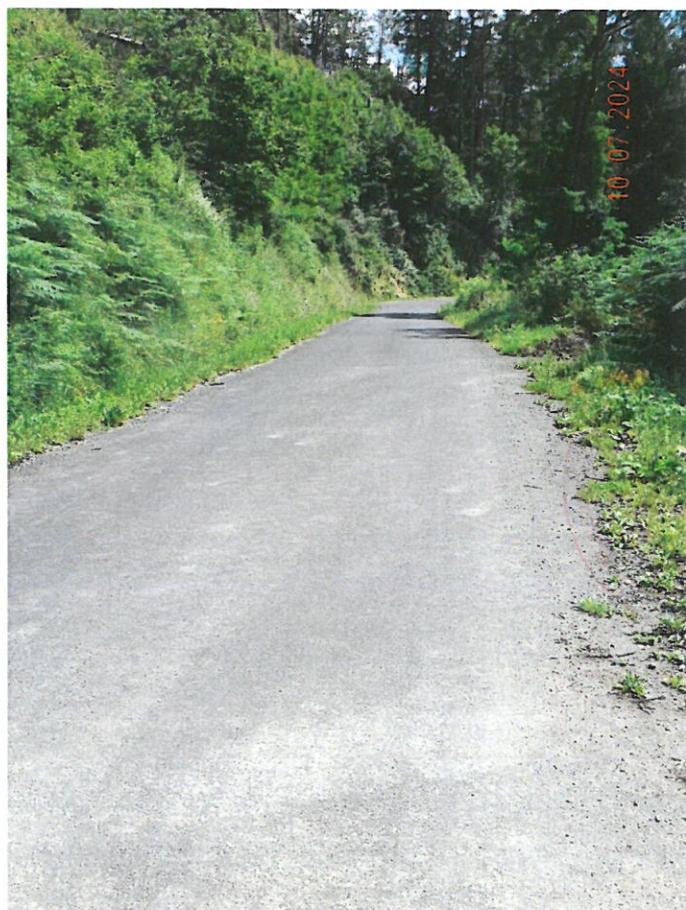
PHOTO N°146

Sur la 1^{ère} partie, le revêtement est en bon état. A noter, dégradations en montant sur le côté droit (**Photos n°143 et 144**), une fissuration en travers (**Photo n°145**), puis revêtement en bon état, quelques craquelures, trous et fissurations et les bas-côtés sont un peu dégradés sur le haut de la zone (**Photos n°146, 147, 148, 149, 150, 151, 152, 153, 154, 155, 156, 157, 158, 159, 160, 161, 162, 163, 164, 165, 166, 167, 168, 169, 170, 171, 172, 173 et 174**).

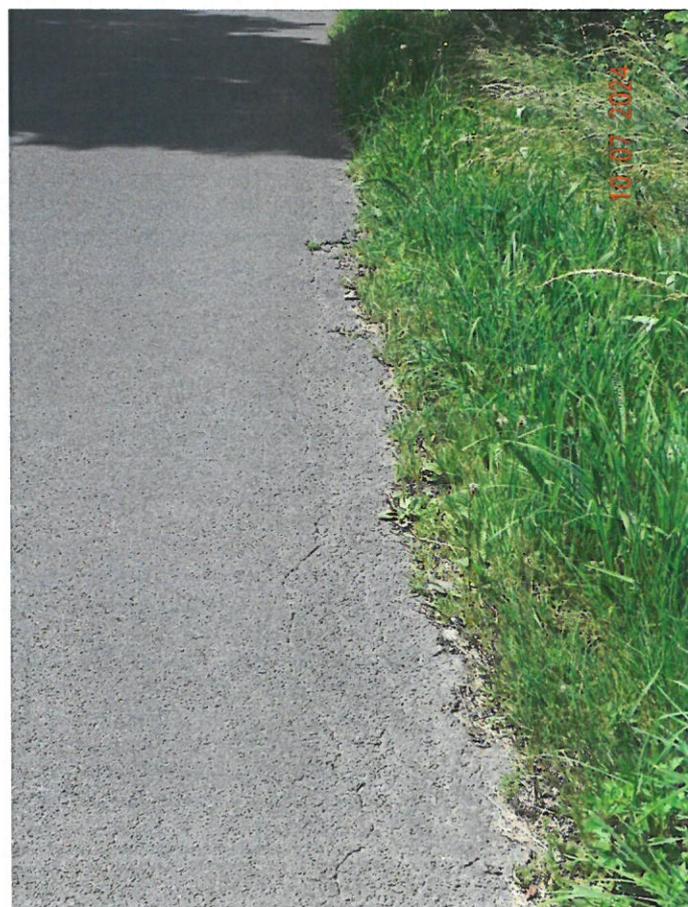
PHOTO N°182

Le revêtement en enrobé est en bon état général. Il présente quelques craquelures et fissurations par endroits, en particulier au niveau du bas-côté devant l'accès à la grange (**Photos n°175, 176, 177, 178, 179, 180, 181, 182, 183, 184, 185, 186, 187, 188, 189 et 190**).

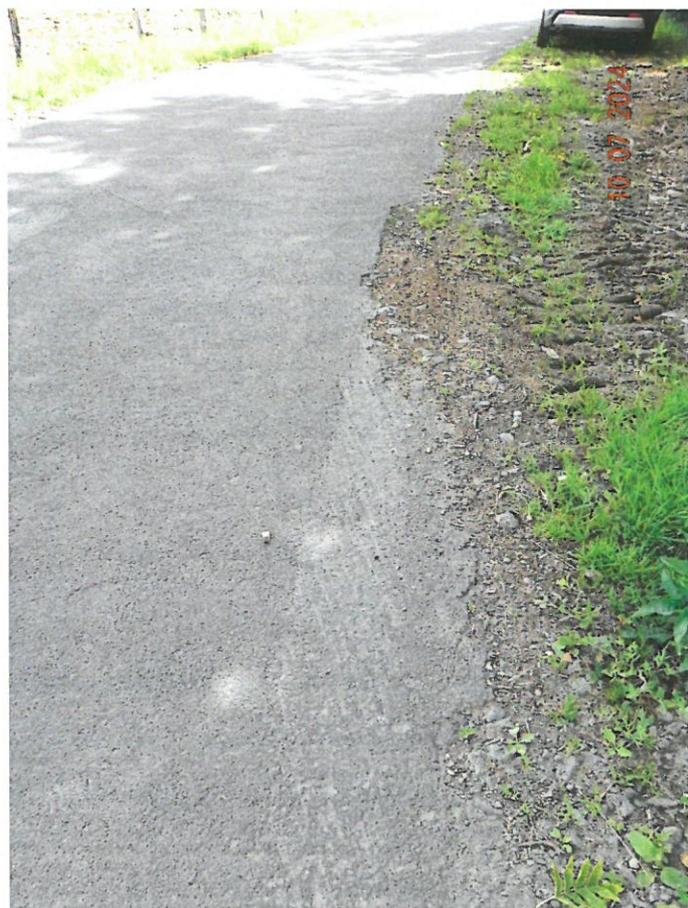
PHOTO N°194

Le revêtement est en bon état général. Il existe un petit affaissement dans le virage puis quelques craquelures par endroits et le bas-côté est de nouveau craquelé sur le haut de la zone (**Photos n°191, 192, 193, 194, 195, 196, 197, 198, 199, 200, 201, 202, 203, 204, 205, 206, 207, 208, 209, 210, 211 et 212**).
