CONSEIL DEPARTEMENTAL DU CANTAL

Dérogation PL sur RD 135**LE PRESIDENT DU CONSEIL DEPARTEMENTAL,**

**PROCES VERBAL
DE CONSTAT**

- Qu'il va être réalisé un chantier privé qui va nécessiter le passage d'engins sur la RD 135 sur la commune de FONTANGES (15).
- Qu'il me demande de me rendre sur place afin d'effectuer un état de la voirie de la RD 135 sur toute la montée qui va être empruntée par les poids lourds.

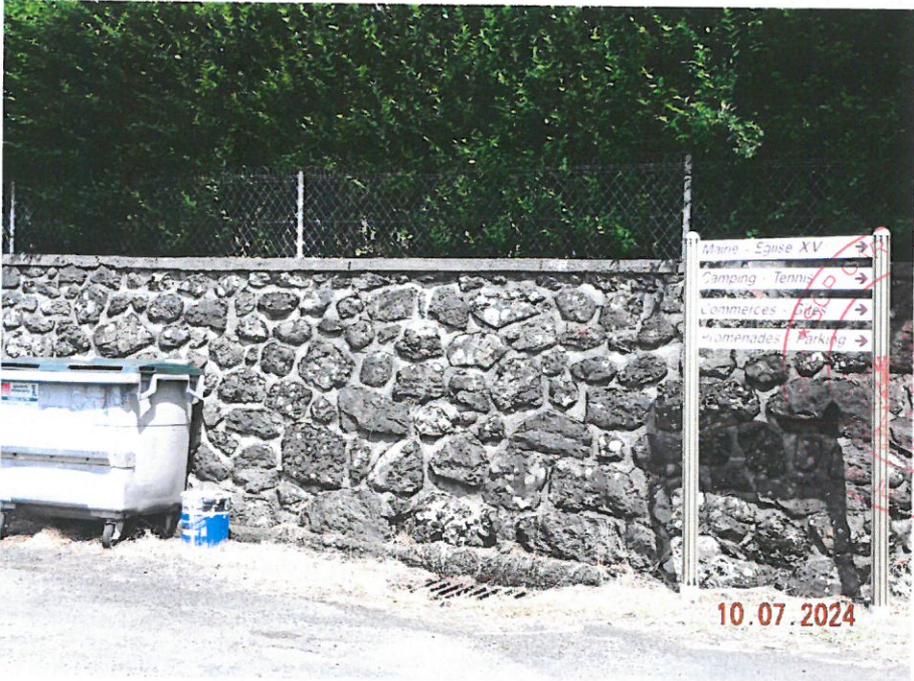
PHOTO N°4

Il existe un mur de soutènement en pierres qui est ancien, avec des joints fissurés. Le pilier de droite est ébréché et fissuré, le couronnement du mur est cassé à plusieurs endroits (**Photos n°1, 2, 3, 4, 5, 6, 7, 8, 9, 10 et 11**).

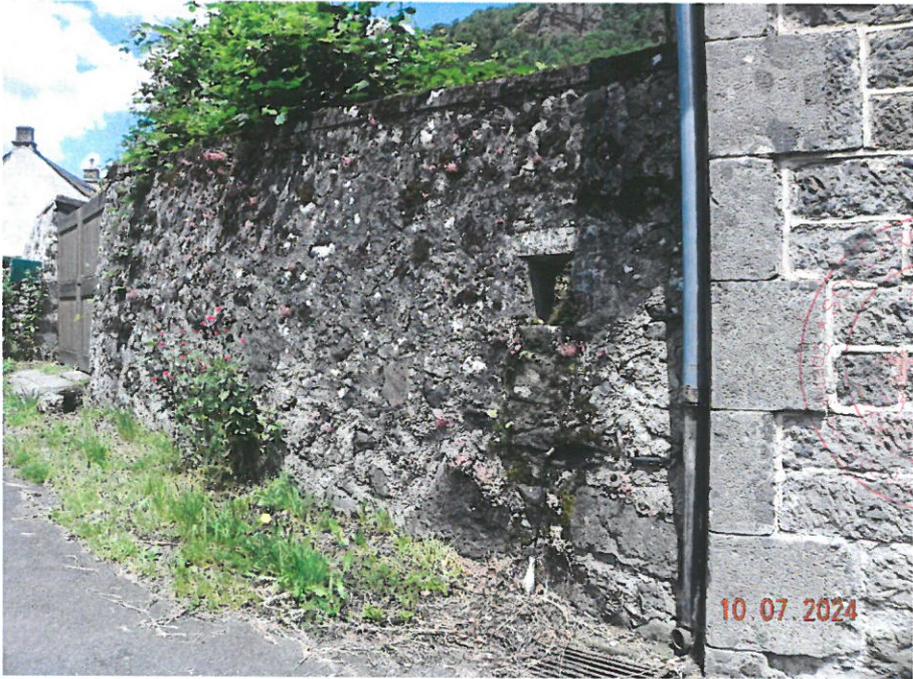
PHOTO N°12

Il existe un mur en pierres fissuré, en mauvais état général, avec des parties de crépi décollées (**Photos n°12 et 13**) à droite du portail bois (**Photo n°14**).

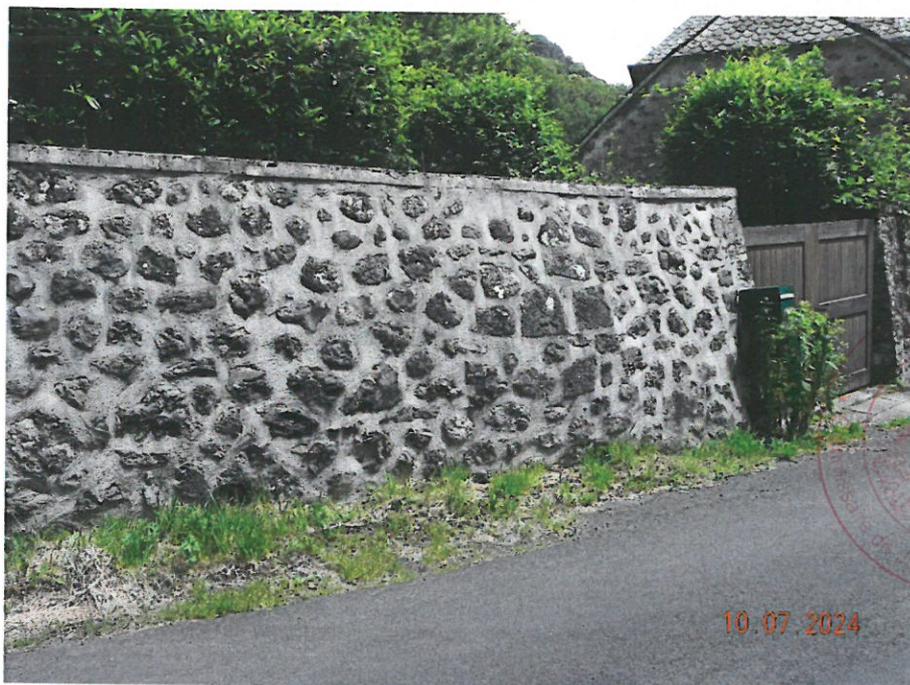
PHOTO N°15

Puis il existe un mur en pierres en bon état général (**Photos n°15, 16 et 17**).

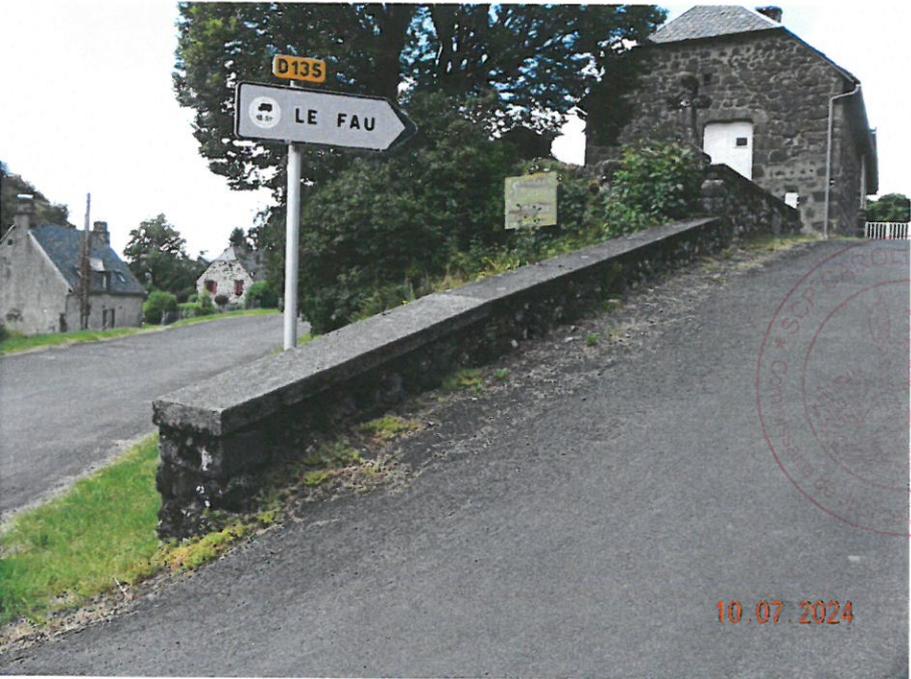
PHOTO N°18

Il existe un petit muret en pierres en assez bon état (**Photos n°18, 19 et 20**).

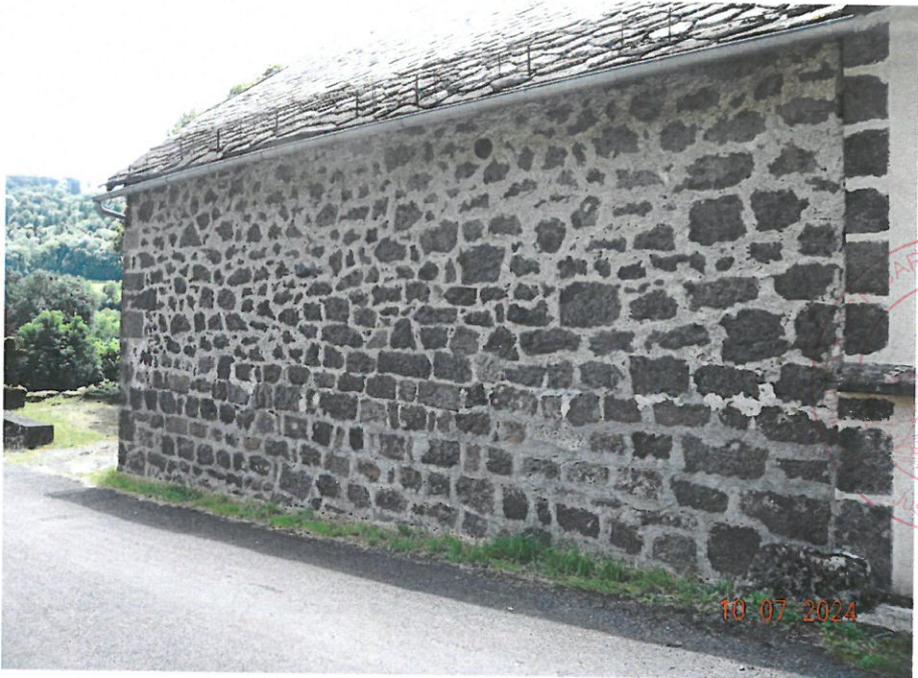
PHOTO N°21

Bâtiment : il existe une 1^{ère} partie en pierres en bon état, puis une partie crépie également en bon état, avec à la base un rebord ciment en bon état (**Photos n°21, 22, 23 et 24**).

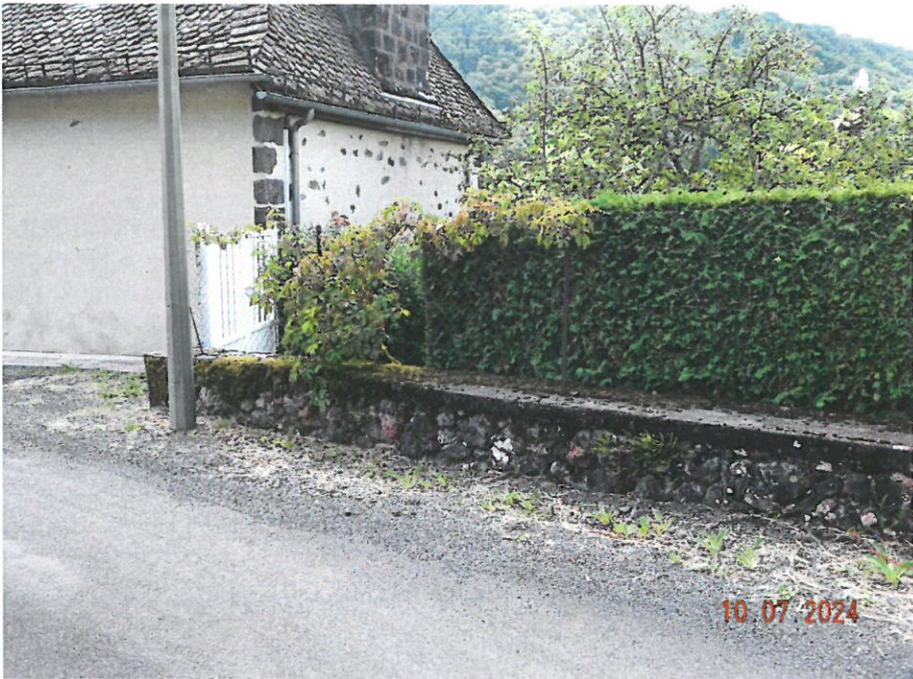
PHOTO N°25

Il existe un portail en bon état. Puis un muret en pierres surmonté d'un grillage ancien mais en assez bon état (**Photos n°25, 26 et 27**).

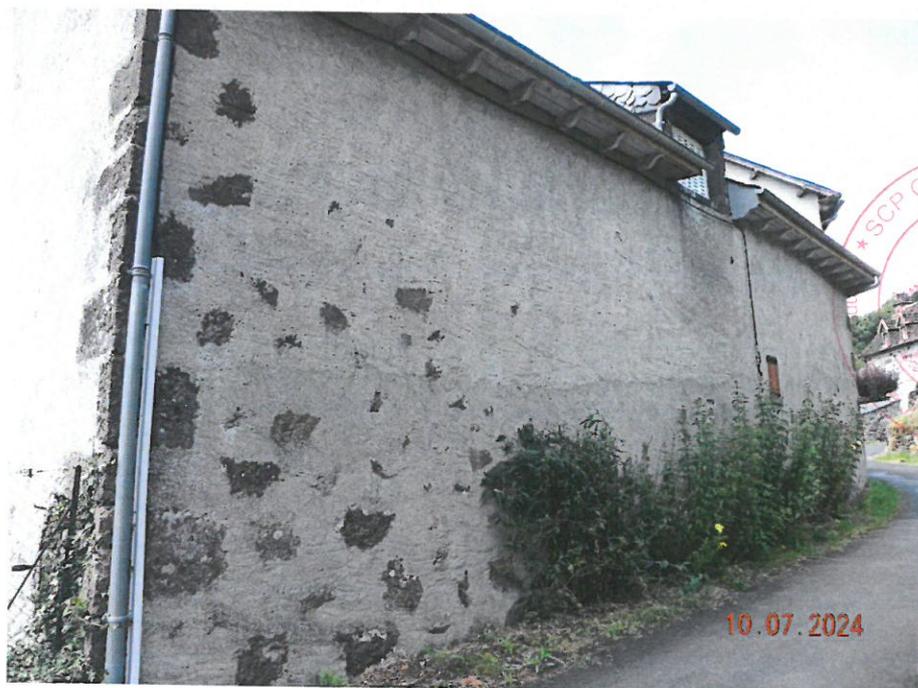
PHOTO N°28

Le bâtiment crépi est en bon état, l'avancée de toit est en bon état (**Photos n°28, 29, 30, 31, 32, 33 et 34**).

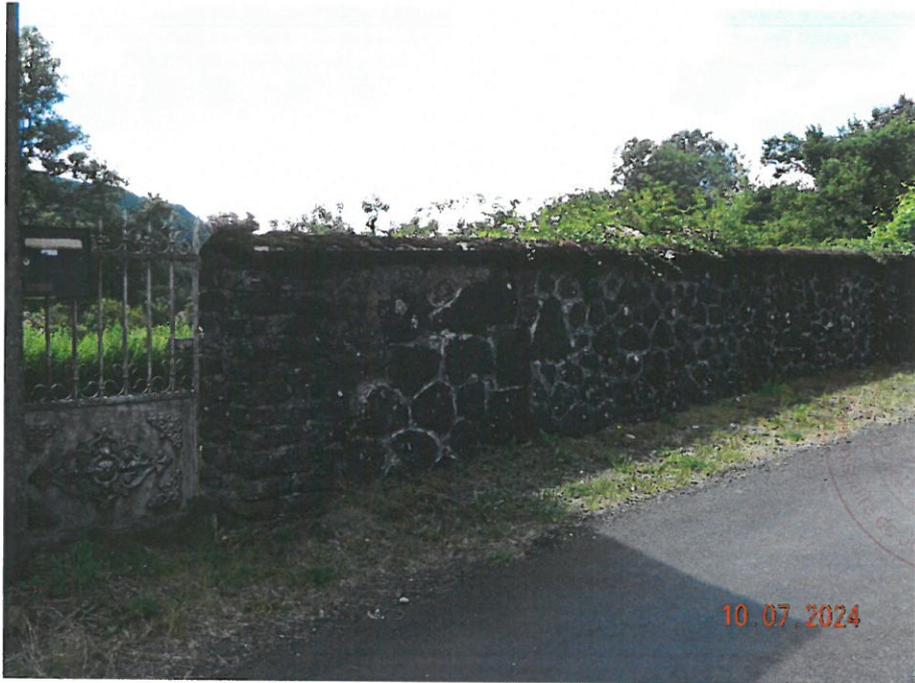
PHOTO N°37

Puis il existe un mur en pierres ancien (**Photos n°37 et 38**).

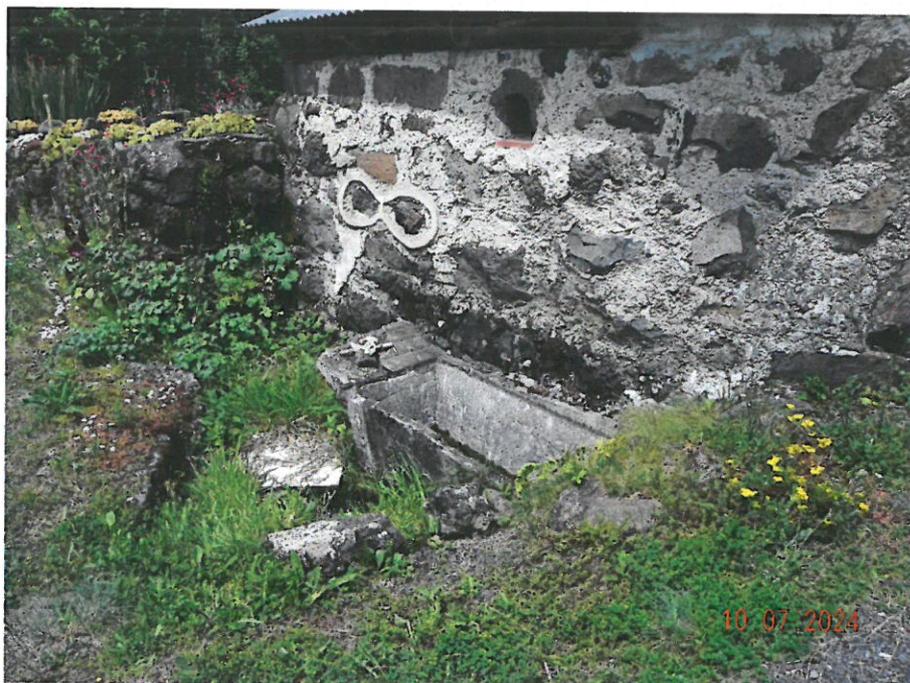
PHOTO N°39

Il existe un petit bâtiment ancien + un bac en pierre + un muret en pierres ancien + un portail blanc métal (**Photos n°39, 40, 41, 42, 43, 44 et 45**).

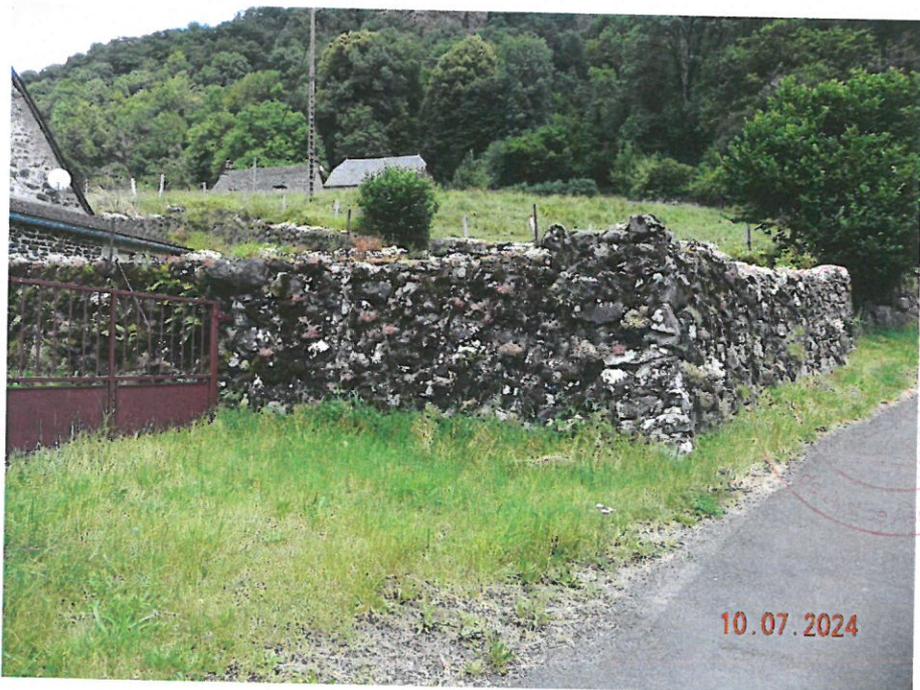
PHOTO N°46

Il existe un mur en pierres ancien et un garage en bois à l'extrémité (**Photos n°46, 47, 48, 49, 50, 51 et 52**).

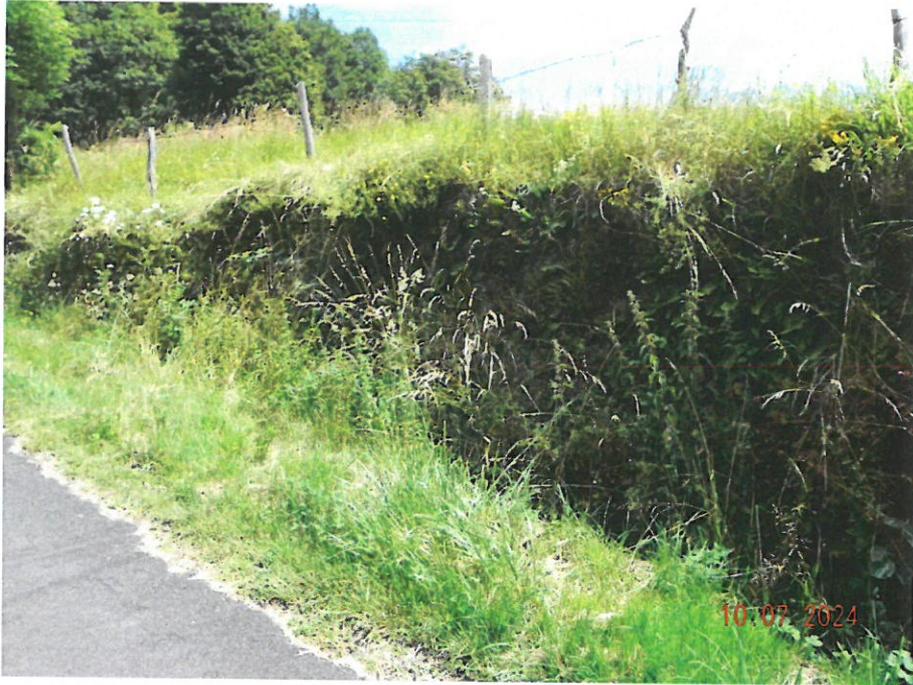
PHOTO N°53

Il existe un mur de soutènement en pierres ancien, en partie recouvert de végétation (**Photos n°53, 54, 55, 56, 57 et 58**).

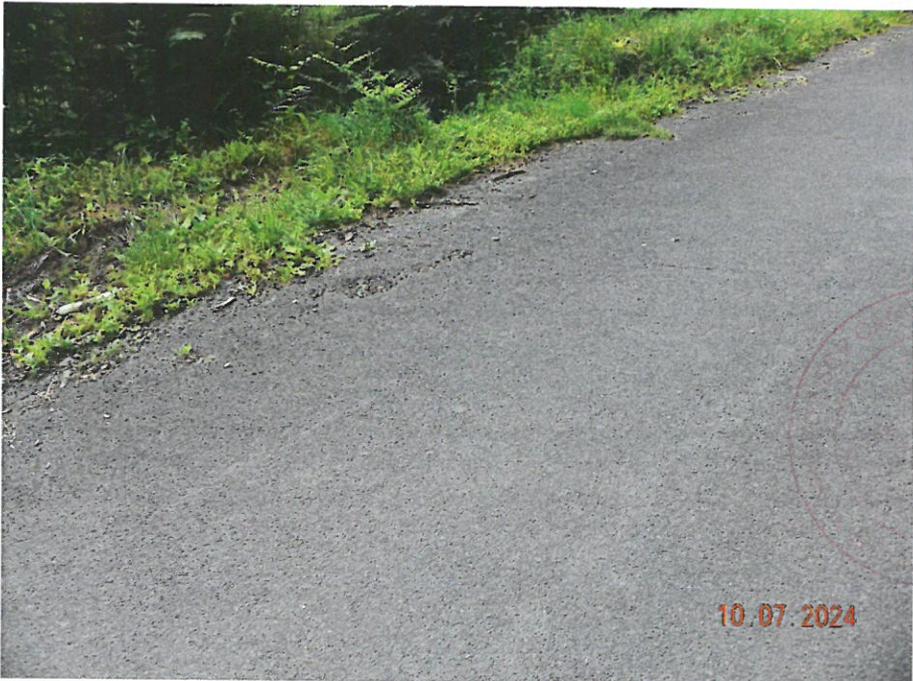
PHOTO N°117

Le revêtement est en bon état général. A noter, un raccord sur la 1^{ère} partie et quelques fissurations (**Photos n°117, 118, 119, 120, 121, 122, 123, 124 et 125**).

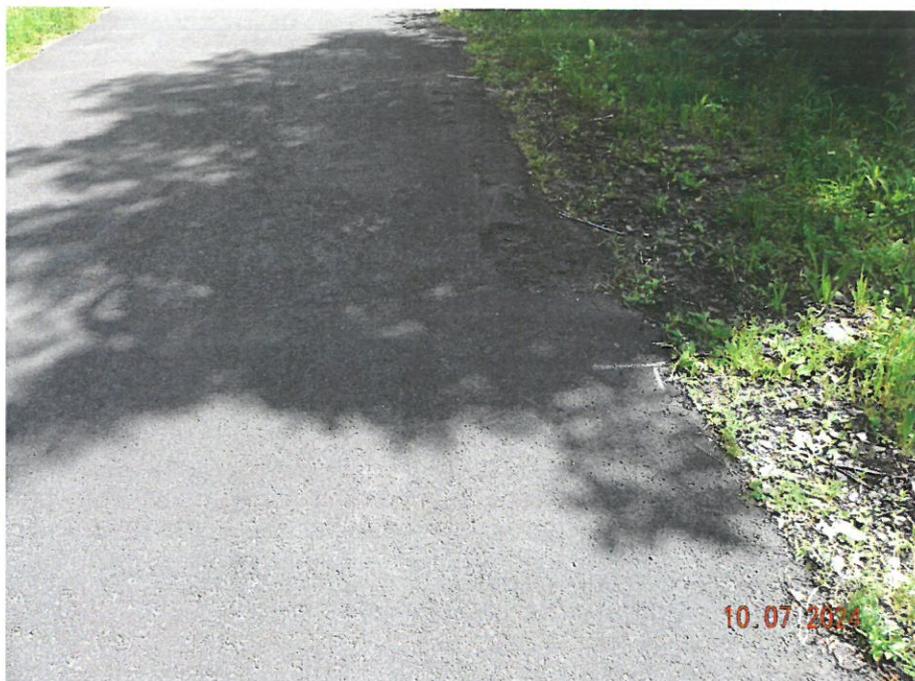
PHOTO N°126

Sur la 2^{ème} partie il existe quelques petits trous et craquelures (**Photos n°126, 127, 128, 129, 130, 131, 13 et 133**).

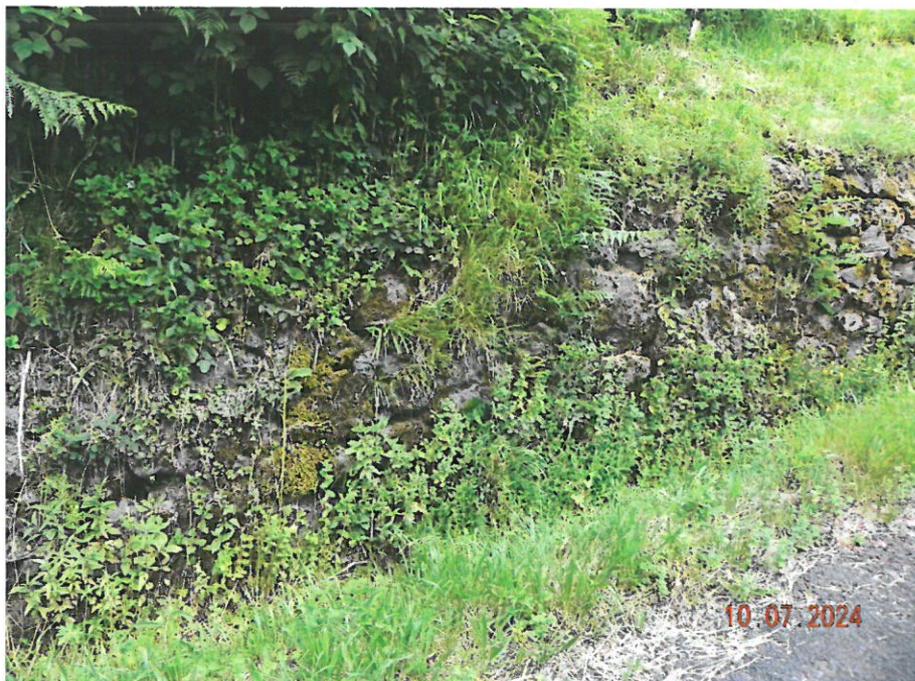
PHOTO N°134

En haut de cette zone, côté gauche il existe un mur de soutènement en pierres en assez bon état, de l'autre côté un caniveau ciment en bon état (**photos n°134, 135, 136, 137, 138, 139, 140 et 141**).

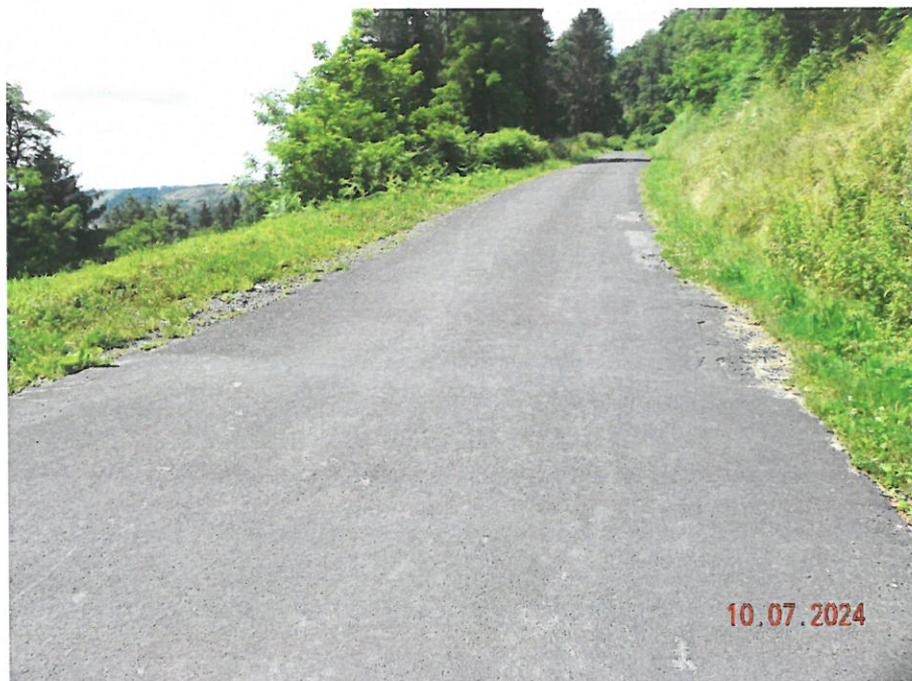
PHOTO N°142

Dans le virage, le revêtement en enrobé est rayé (**Photo n°142**).

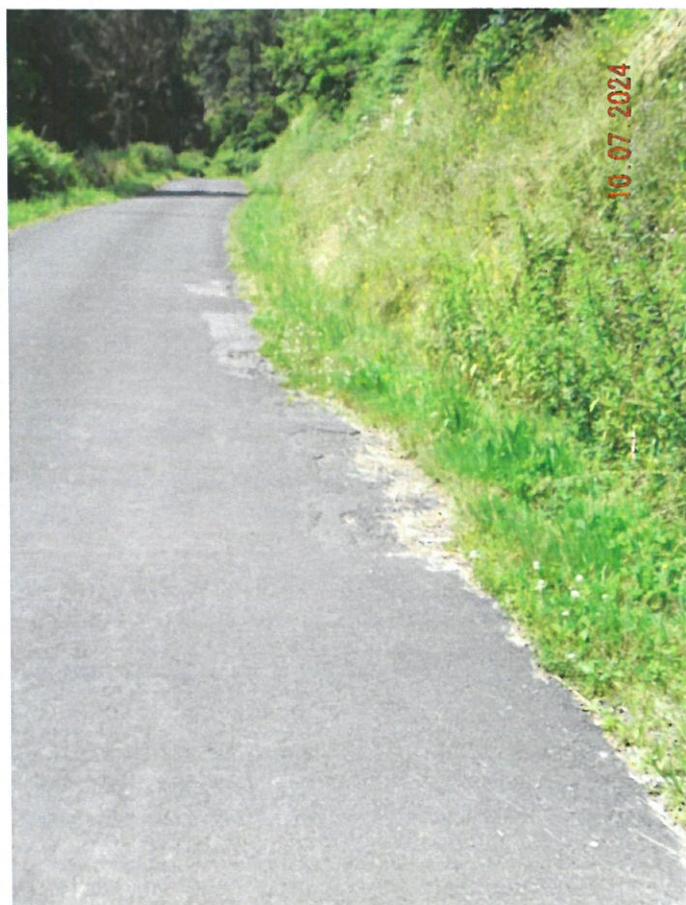
PHOTO N°143

Sur la 1^{ère} partie, le revêtement est en bon état. A noter, dégradations en montant sur le côté droit (**Photos n°143 et 144**), une fissuration en travers (**Photo n°145**), puis revêtement en bon état, quelques craquelures, trous et fissurations et les bas-côtés sont un peu dégradés sur le haut de la zone (**Photos n°146, 147, 148, 149, 150, 151, 152, 153, 154, 155, 156, 157, 158, 159, 160, 161, 162, 163, 164, 165, 166, 167, 168, 169, 170, 171, 172, 173 et 174**).

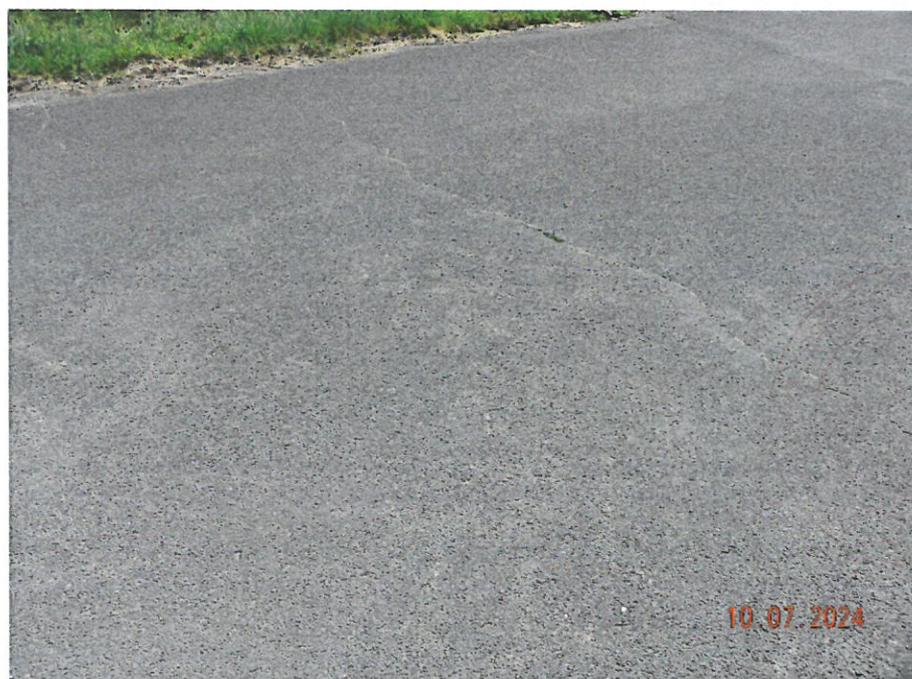
PHOTO N°175

Le revêtement en enrobé est en bon état général. Il présente quelques craquelures et fissurations par endroits, en particulier au niveau du bas-côté devant l'accès à la grange (**Photos n°175, 176, 177, 178, 179, 180, 181, 182, 183, 184, 185, 186, 187, 188, 189 et 190**).

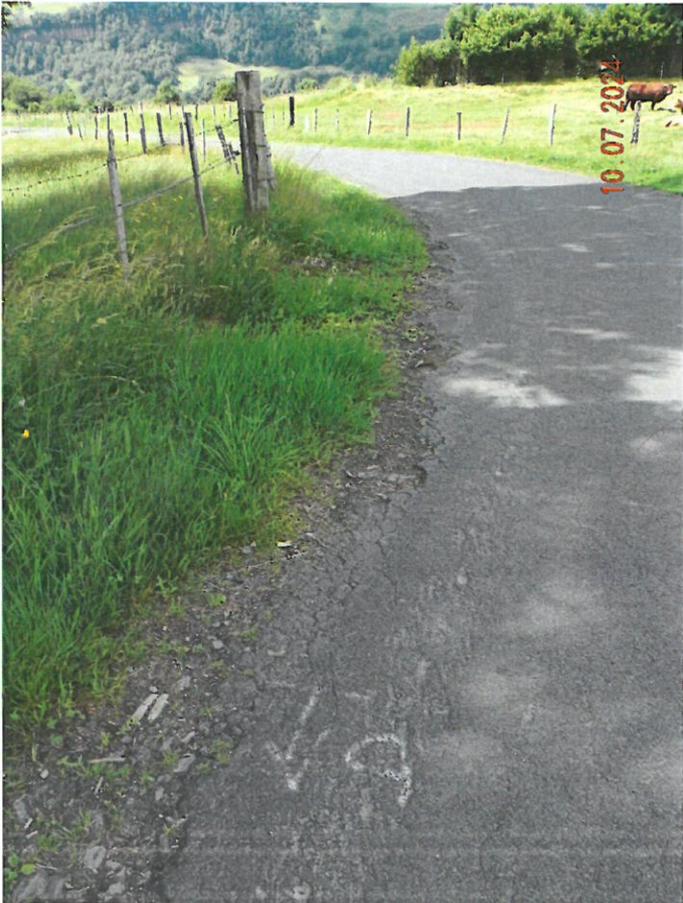
PHOTO N°191

Le revêtement est en bon état général. Il existe un petit affaissement dans le virage puis quelques craquelures par endroits et le bas-côté est de nouveau craquelé sur le haut de la zone (**Photos n°191, 192, 193, 194, 195, 196, 197, 198, 199, 200, 201, 202, 203, 204, 205, 206, 207, 208, 209, 210, 211 et 212**).
